猛暑の中でのアーク溶接作業中に感電死

業種	その他の金属製品製造業	
事業場規模	-	
機械設備・有害物質の種類(起因物)	アーク溶接装置	
災害の種類(事故の型)	感電	
被害者数	死亡者数: 1人 不休者数: -	休業者数: - 行方不明者数: -

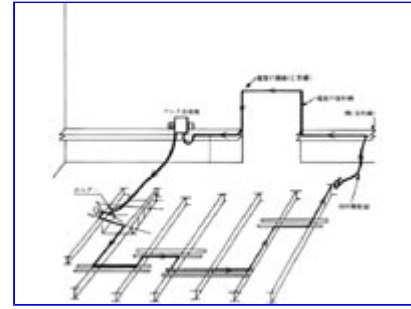
被災者の腰部の上には、通電中の溶接棒ホルダーが載っており、その溶接棒ホルダーには未使用の溶接棒がセットされていたが、『く』の字に折れ曲がっていた。

溶接機の概要は、定格二次電流200A(交流)、定格負荷電圧30V、最高二次無負荷電圧69V、定格一次電圧200V、定格一次入力8Kw、定格周波数60Hzであり、自動電撃防止装置は未設置であった。

電路の系統は、溶接機、溶接棒ホルダーを通じ、溶接棒を握った被災者の汗で濡れた軍手を通じ被災者が倒れ、そして、その弾みで溶接棒ホルダーが被災者の腰に載り、腰から胸へ、そして土間のH形鋼の母材側から溶接機へと通じたものと考えられる(図参照)。

- (1) アーク溶接機に、自動電撃防止装置を設置していなかったこと。
- (2) 作業服、軍手が汗で濡れた状態で作業を行っていたこと。
- (3) 保護手袋を使用していなかったこと。
- (4) アーク溶接作業時の感電災害防止に関する教育をしていなかったこと。

- (1) アーク溶接機は、自動電撃防止装置を設置し使用すること。
- (2) 汗で濡れた作業服、軍手で作業を行わないこと。
- (3) 酷暑の工場内では、窓を開けたり、扇風機を使用すること。
- (4) 保護手袋を使用すること。
- (5) アーク溶接作業を行う場合の特別教育を行うこと。
